**“INSPECCIÓN VISUAL DE TRAMOS DE VIA EN EL SECTOR DE BELMONTE,  
UBICADOS ENTRE LAS CALLES NOVENTA Y SIETE, NOVENTA Y OCHO ,Y  
NOVENTA Y NUEVE, CON CARRERAS QUINCE, DIECISEIS Y DIECIOCHO, DE LA  
CIUDAD DE PEREIRA, RISARALDA”**

**PRESENTADO POR:  
JEAM DANIELA GALLEGU LÓPEZ  
KEVIN MARÍN GRISALES**

**UNIVERSIDAD LIBRE SECCIONAL PEREIRA  
FACULTAD DE INGENIERÍA  
PROGRAMA INGENIERÍA CIVIL**

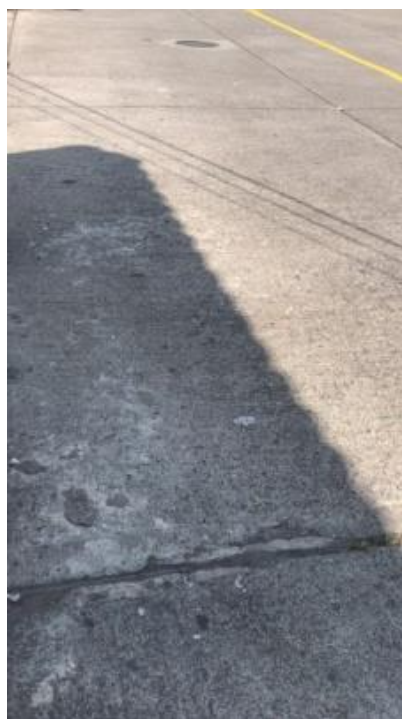
*Figura 4. Grietas longitudinales en tramo vial Cr 15 con calles 16 y Av. 30 de Agosto*

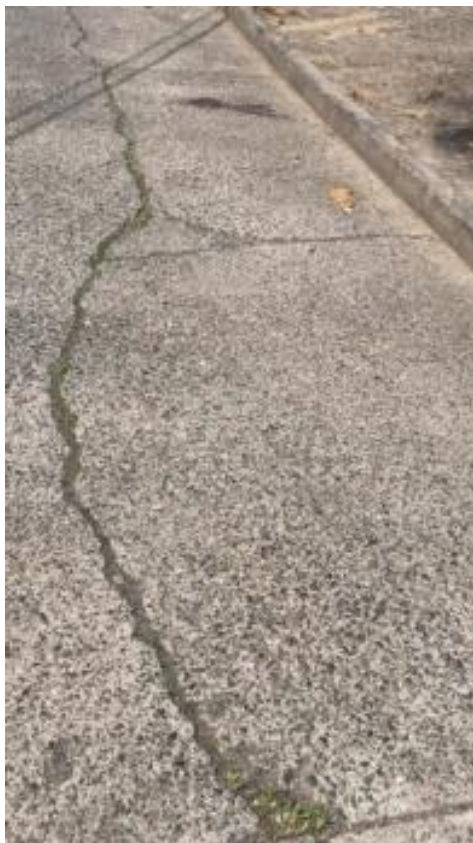
*Figura 5.* Grietas longitudinales en tramo vial calle 97 entre carreras 16 y 18

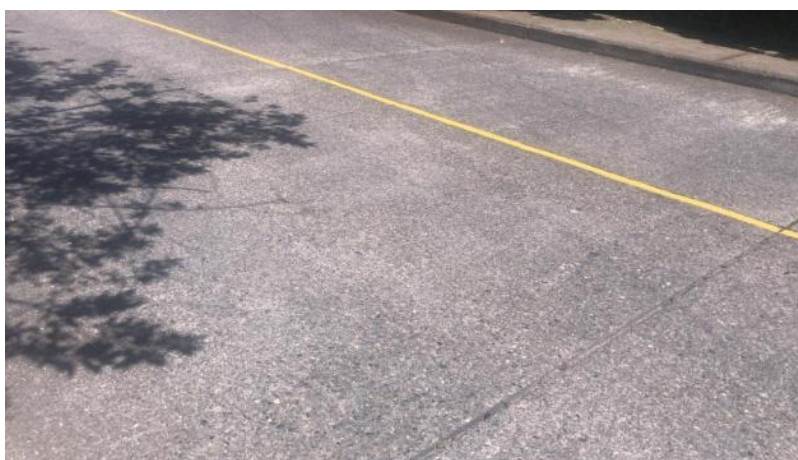
*Figura 6.* Grietas longitudinales en tramo Cr 15 y 16 con av. 30 de Agosto

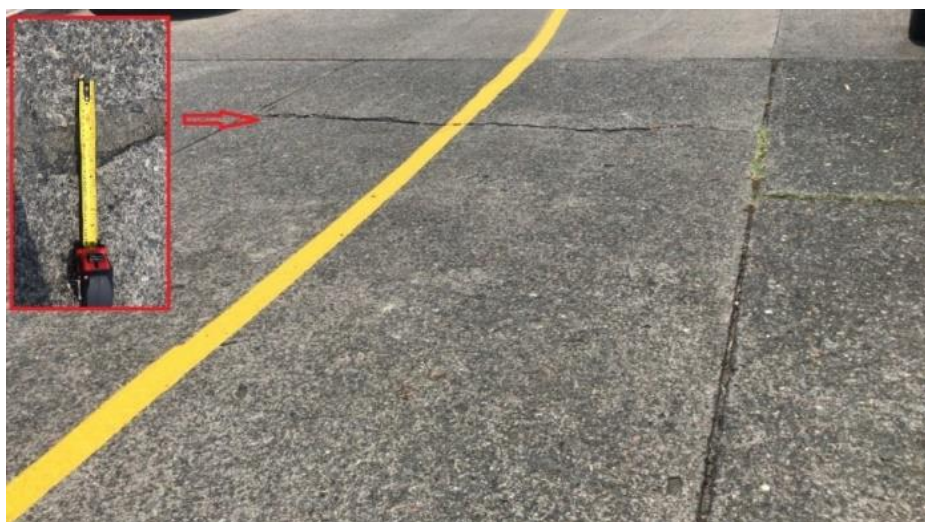
*Figura 7. Grietas transversales en tramo vial calle 97 entre carreras 16 y 18*

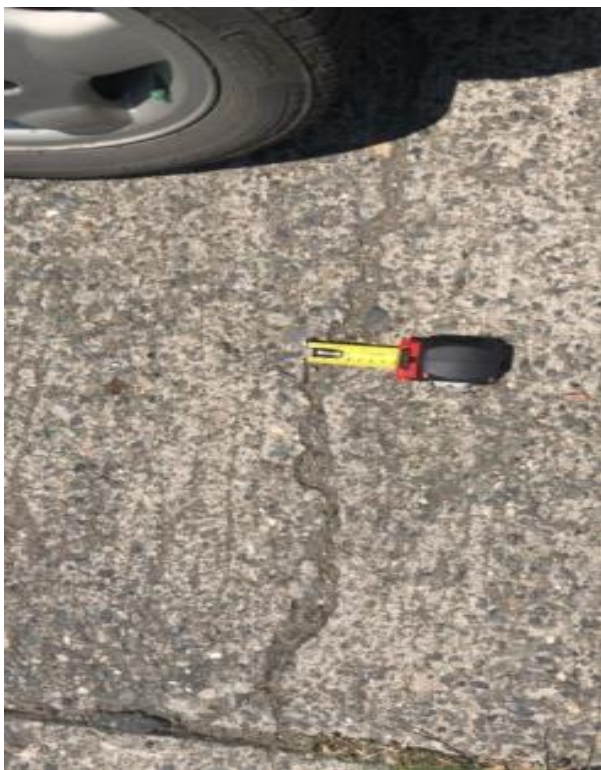
*Figura 8.* Grietas transversales en tramo vial calle 97 entre carreras 16 y 18

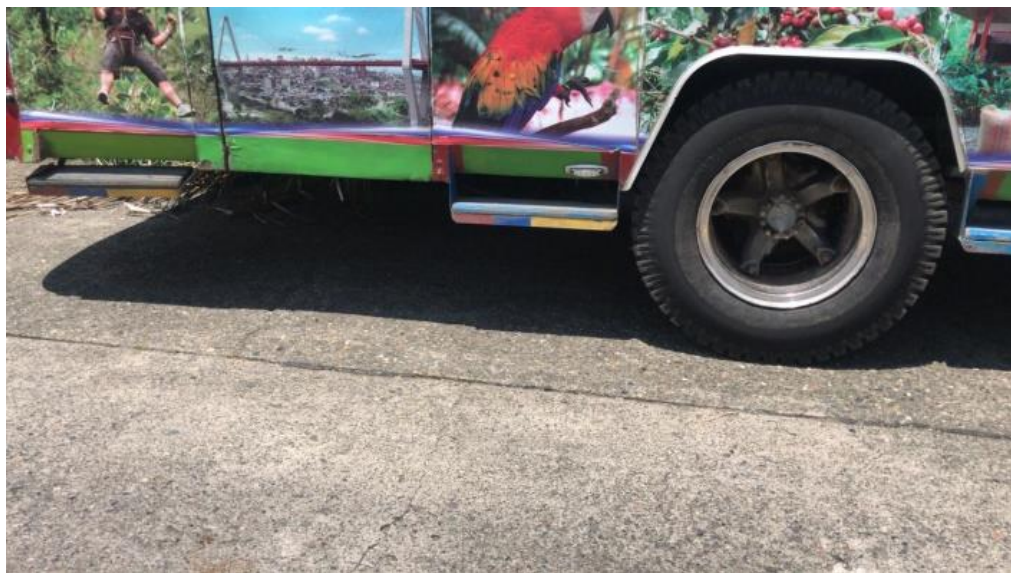
*Figura 9.* Grietas transversales en tramo vial calle 97 entre carreras 16 y 18

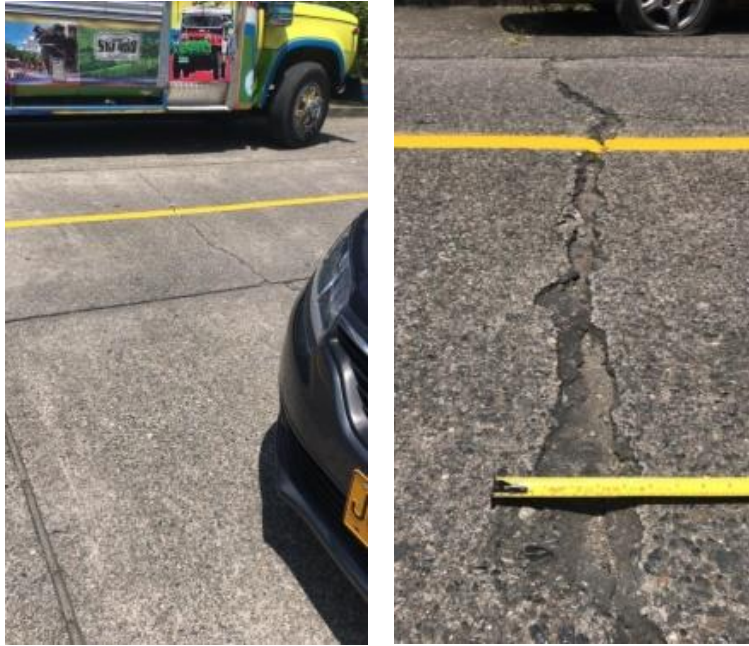
*Figura 10.* Grietas transversales en tramo vial calle 97 entre carreras 16 y 18

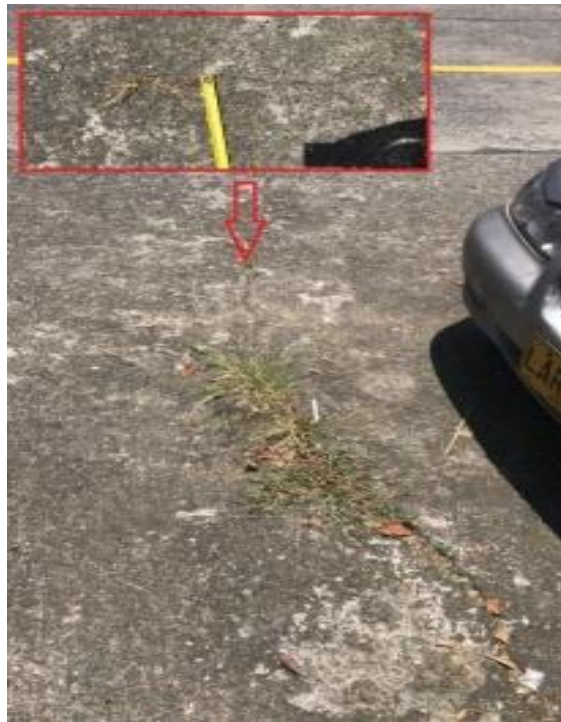
*Figura 11.* Grietas transversales en tramo vial calle 97 entre carreras 16 y 18

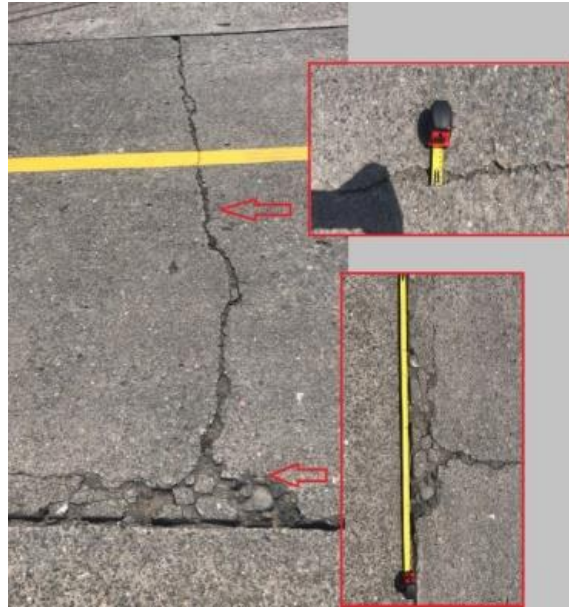
*Figura 12.* Grietas transversales en tramo vial calle 97 entre carreras 16 y 18

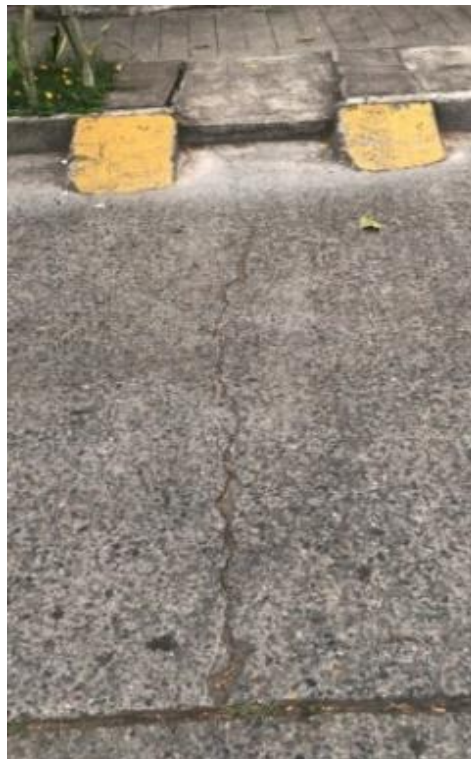
*Figura 13.* Grietas transversales en tramo vial Cr 18 y 16 con calle 99

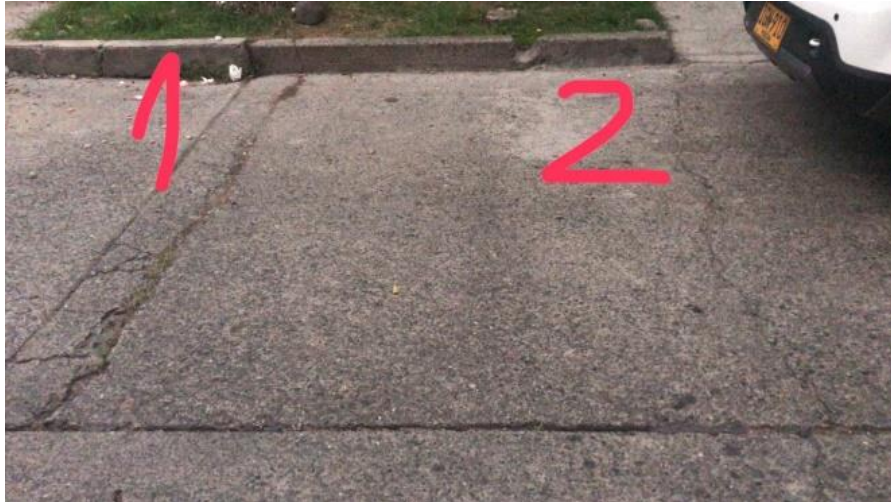
*Figura 14.* Grietas transversales en tramo vial Cr 18 y 16 con calle 99

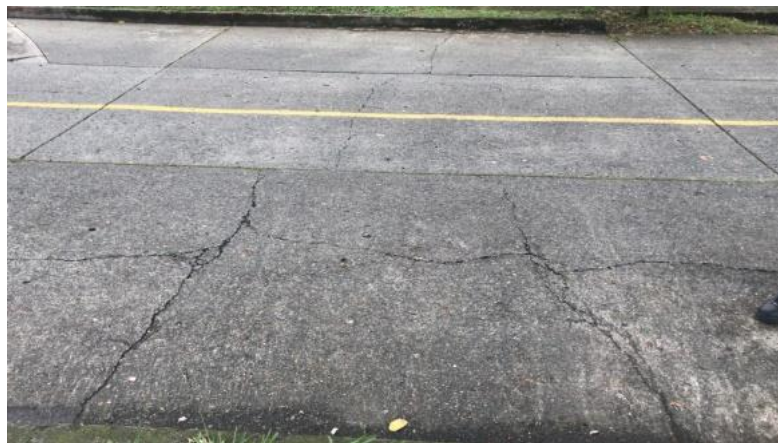
*Figura 15.* Grietas transversales en tramo Cr 15 y 16 con av. 30 de Agosto

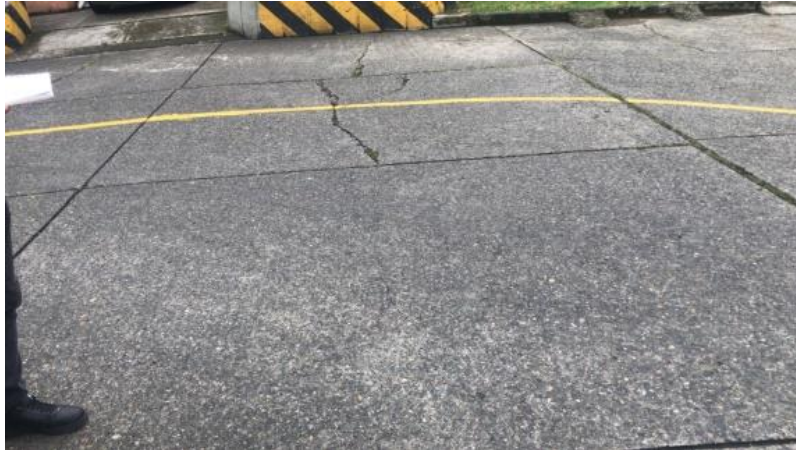
*Figura 16.* Grietas transversales en tramo Cr 15 y 16 con av. 30 de Agosto

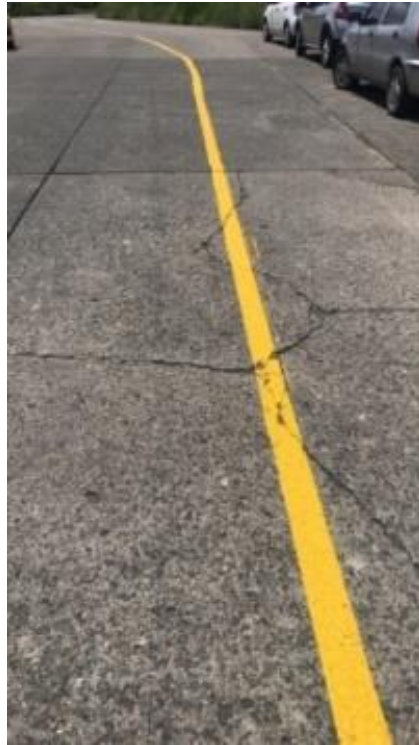
*Figura 17.* Grietas en bloque en tramo calle 97 entre carreras 16 y 18

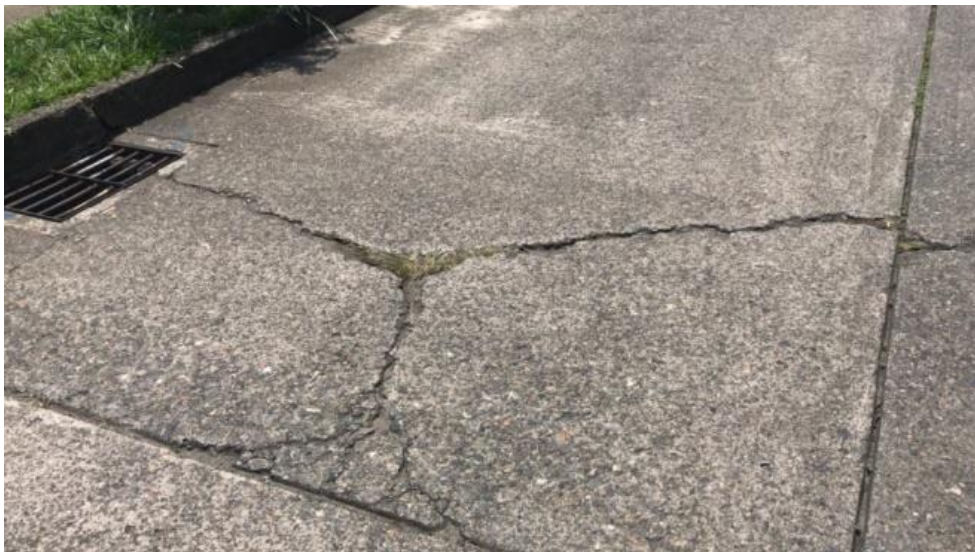
*Figura 18.* Grietas en bloque en tramo calle 97 entre carreras 16 y 18

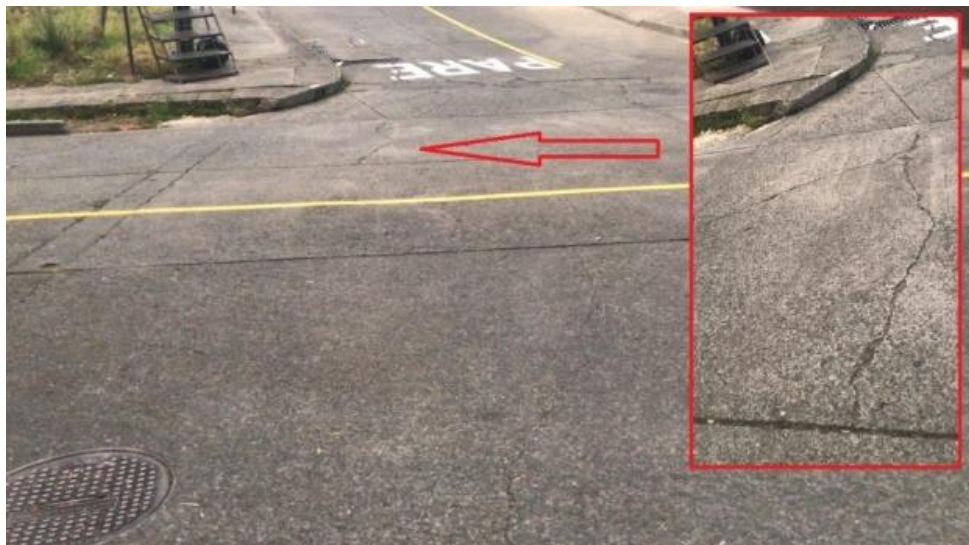
*Figura 19.* Grietas en bloque en tramo calle 99 entre carreras 16 y 18

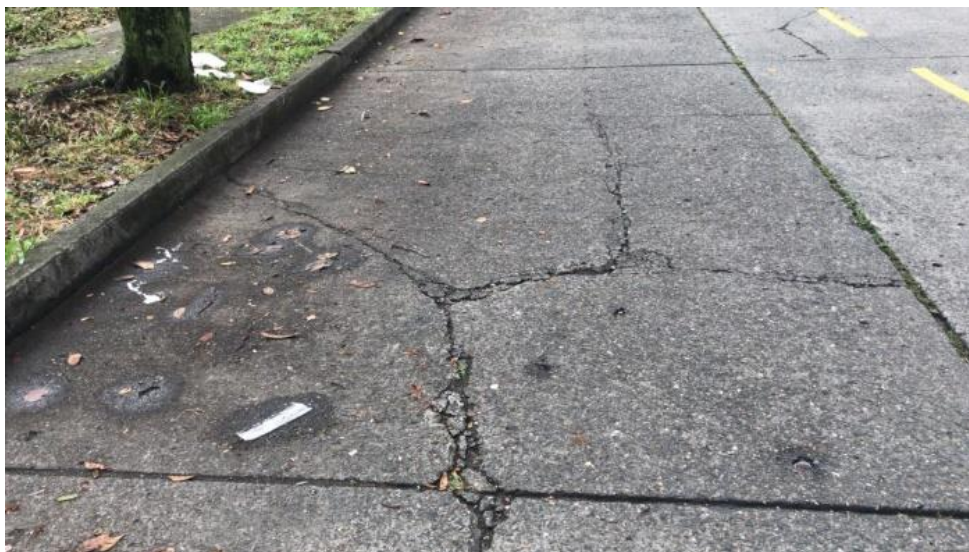
*Figura 20.* Grietas en bloque en tramo Cr 15 entre calle 16 y av 30 de Agosto

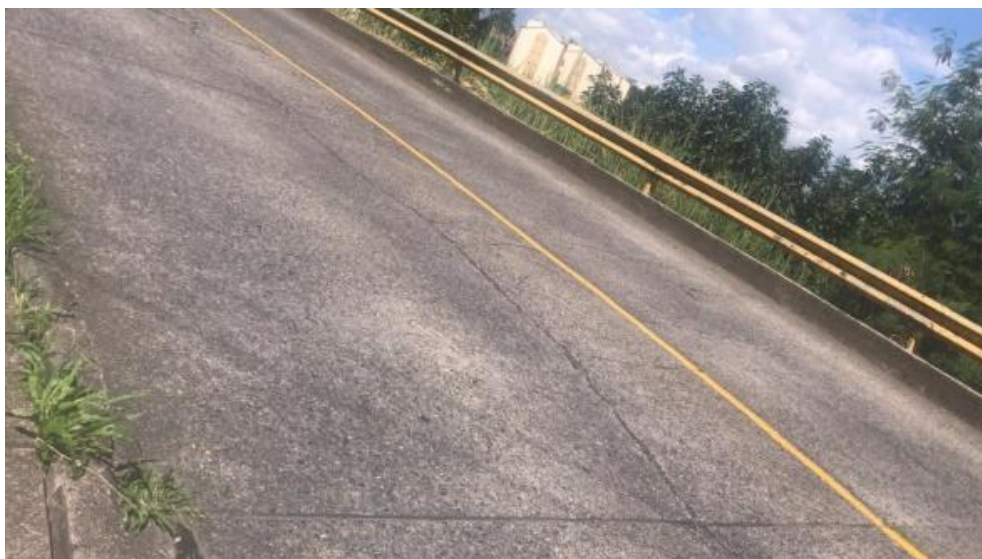
*Figura 21. Grietas en bloque en tramo Cr 15 entre calle 96 y av 30 de Agosto*

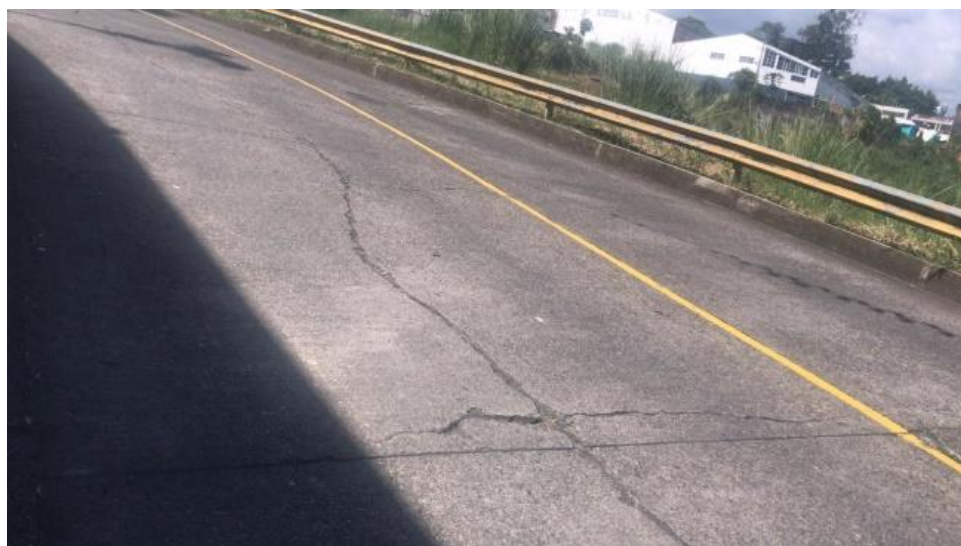
*Figura 22. Grietas en bloque en tramo Cr 15 entre calle 96 y av 30 de Agosto*

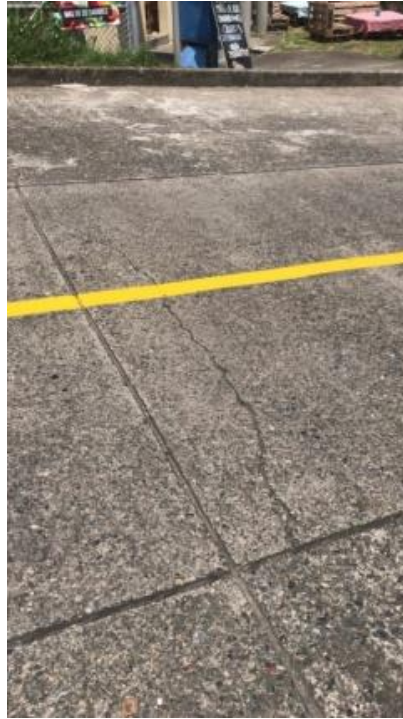
*Figura 23.* Grietas de esquina en tramo calle 97 entre carreras 16 y 18

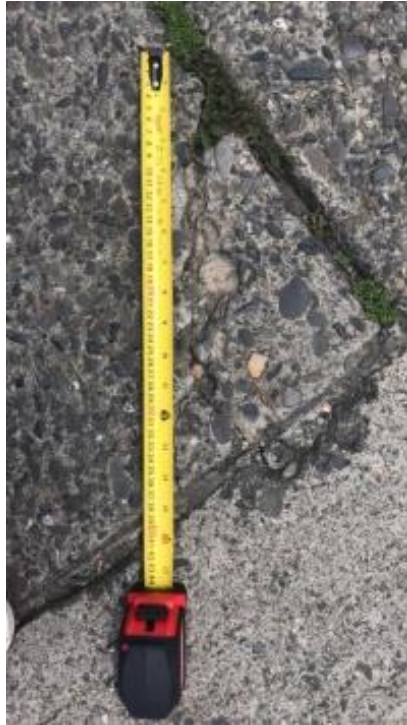
*Figura 24.* Grietas de esquina en tramo calle 97 entre carreras 16 y 18

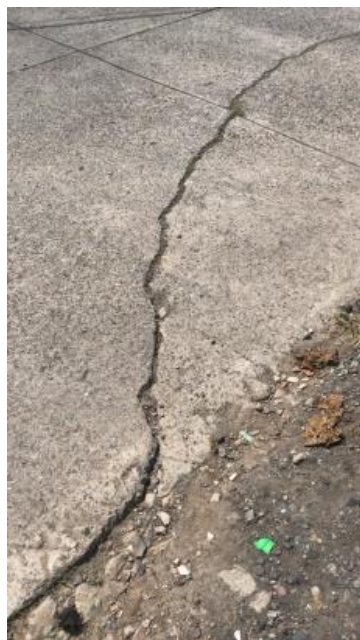
*Figura 25.* Grietas de esquina en tramo calle 99 entre carreras 16 y 18

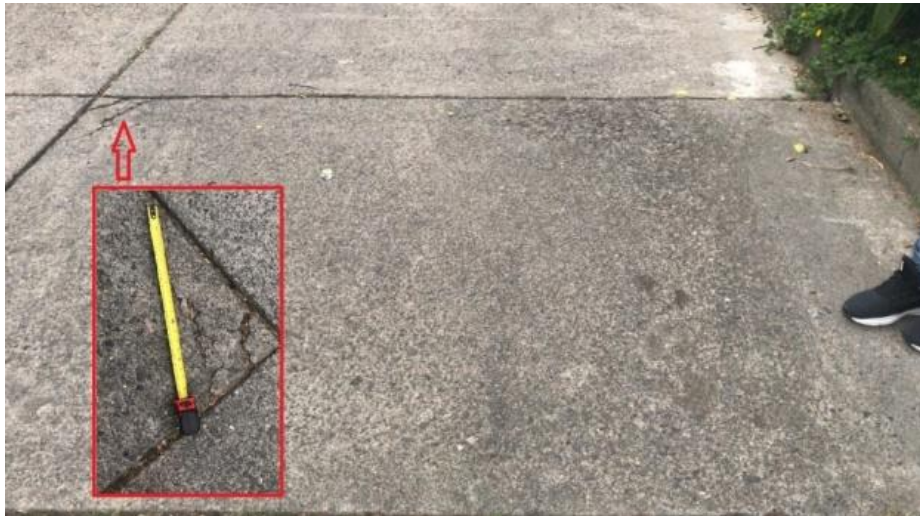
*Figura 26.* Grietas de esquina en tramo calle 99 entre carreras 16 y 18

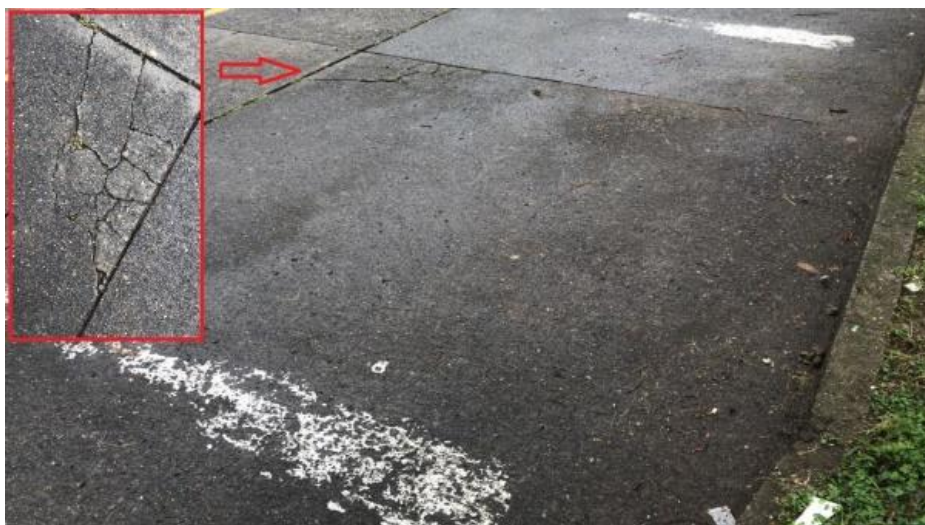
*Figura 27.* Grietas de esquina en tramo calle 97 entre carreras 16 y 18

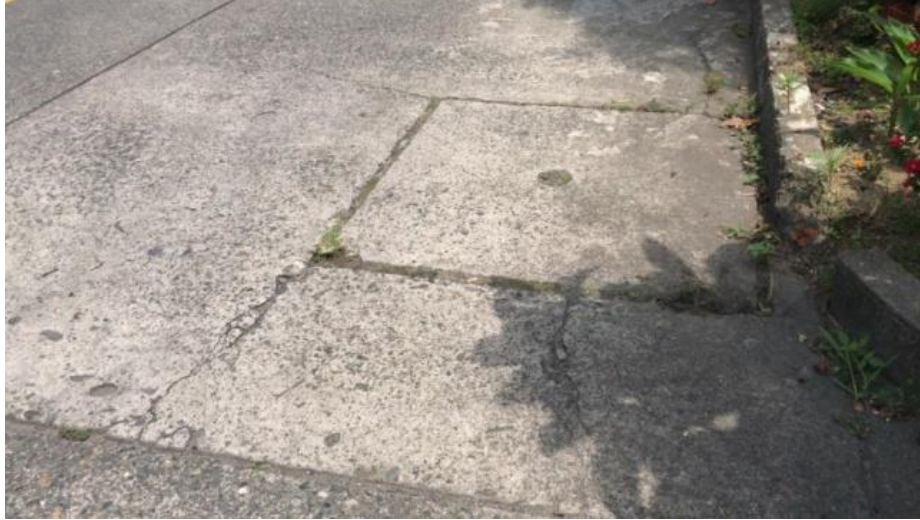
*Figura 28.* Grietas en pozos o sumideros en tramo calle 97 entre carreras 16 y 18

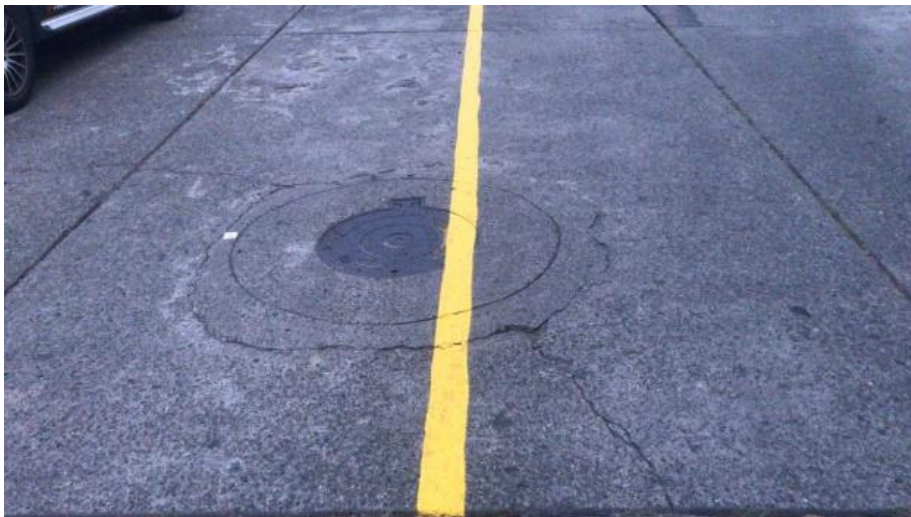
*Figura 29.* Grietas en pozos o sumideros en tramo calle 99 entre carreras 16 y 18

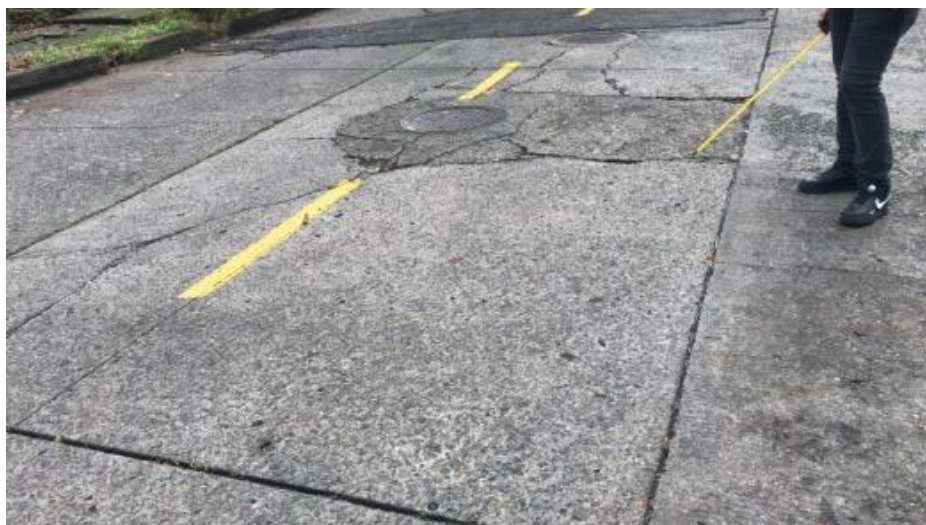
*Figura 30.* Grietas en pozos o sumideros en tramo Cr 15 entre calle 16 y Av. 30 de agosto

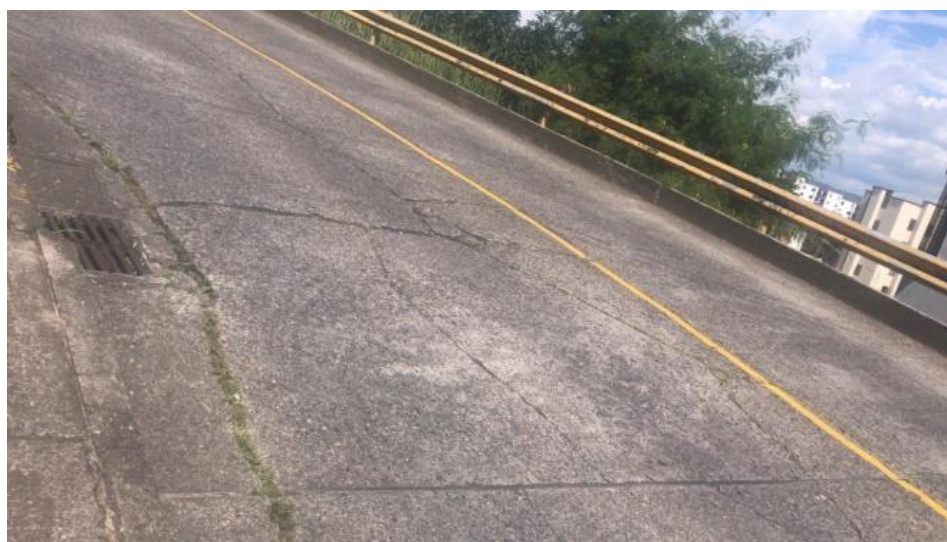
*Figura 31.* Grietas en pozos o sumideros en tramo Cr 15 entre calle 16 y Av. 30 de agosto

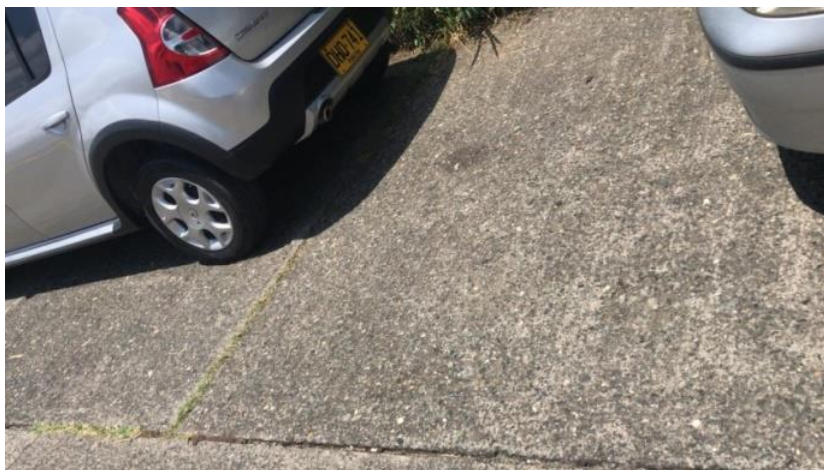
*Figura 32.* Separación de Juntas Longitudinales en tramo calle 97 entre carreras 16 y 18

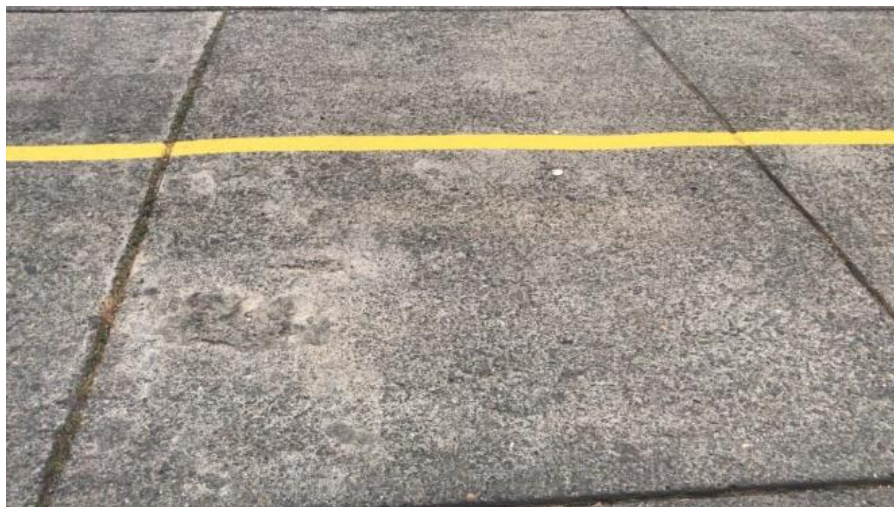
*Figura 33.* Separación de Juntas Longitudinales en tramo calle 99 entre carreras 16 y 18

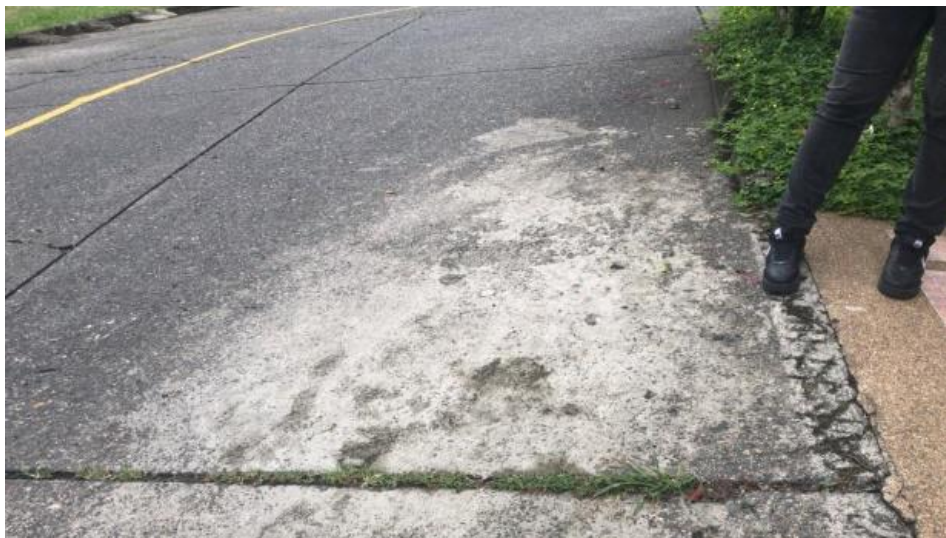
*Figura 34. Separación de Juntas Longitudinales en tramo calle 99 entre carreras 16 y 18*

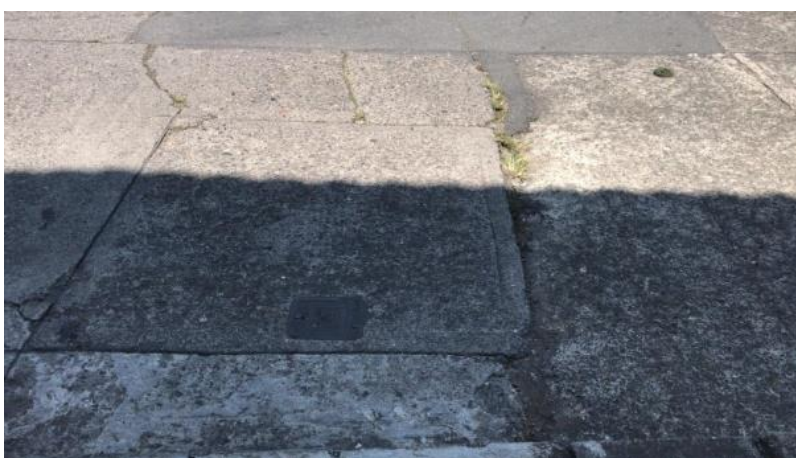
*Figura 35. Deterioro del sello en tramo calle 97 entre carreras 16 y 18*

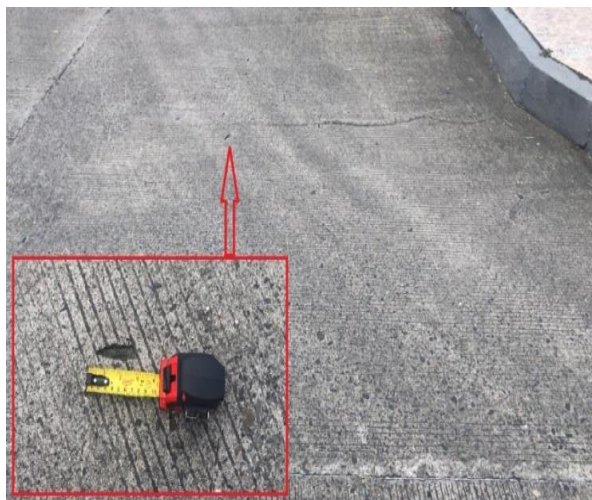
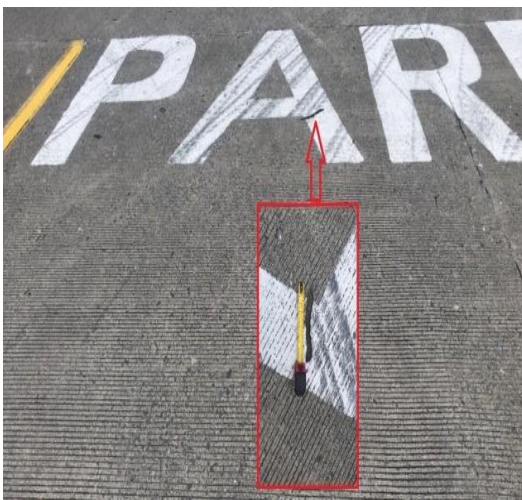
*Figura 36. Desintegración en tramo calle 97 entre carreras 16 y 18*

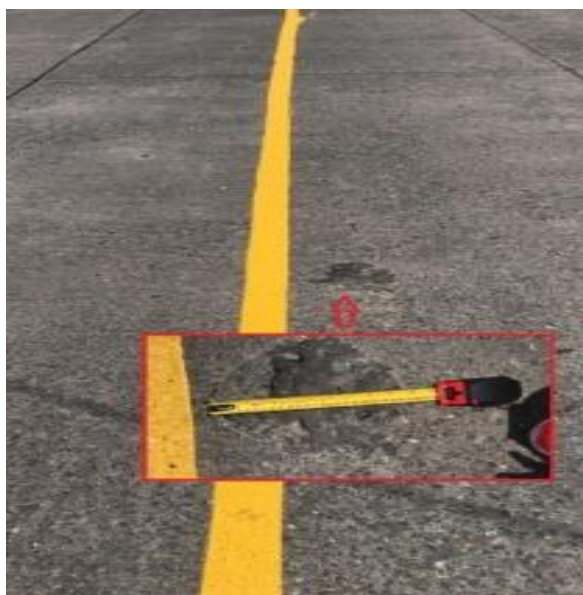
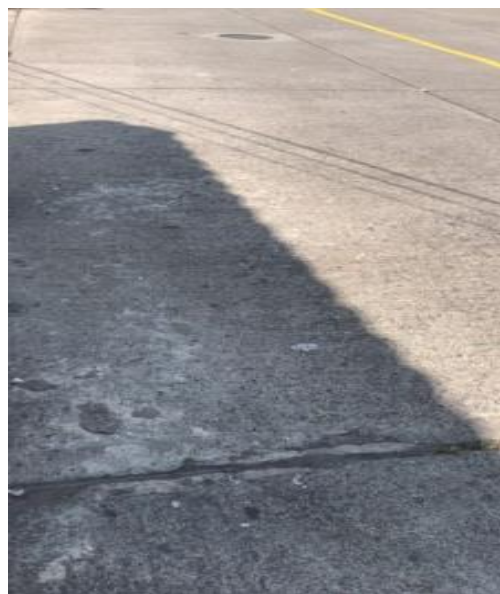
*Figura 37. Desintegración en tramo calle 97 entre carreras 16 y 18*

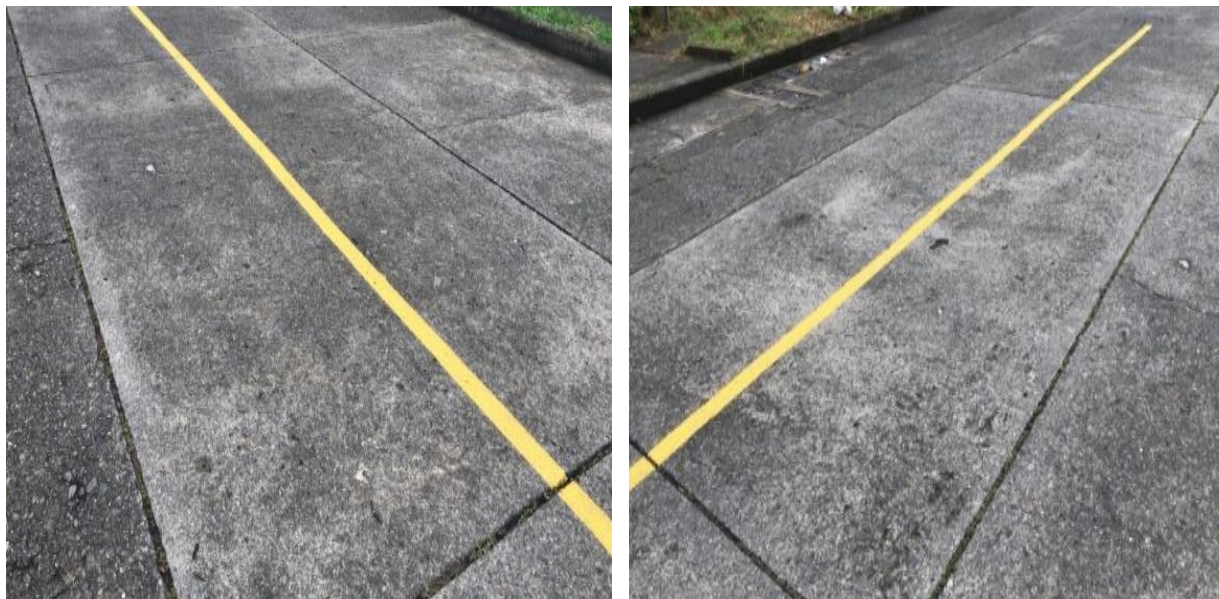
*Figura 38. Desintegración en tramo calle 99 entre carreras 16 y 18*

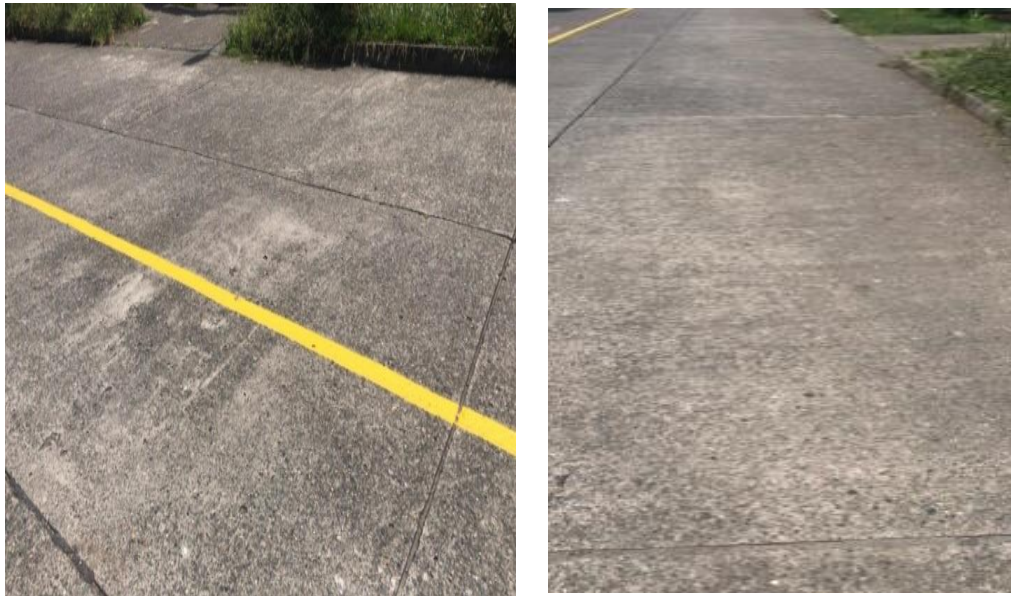
*Figura 39. Pulimento en tramo calle 97 entre carreras 16 y 18*

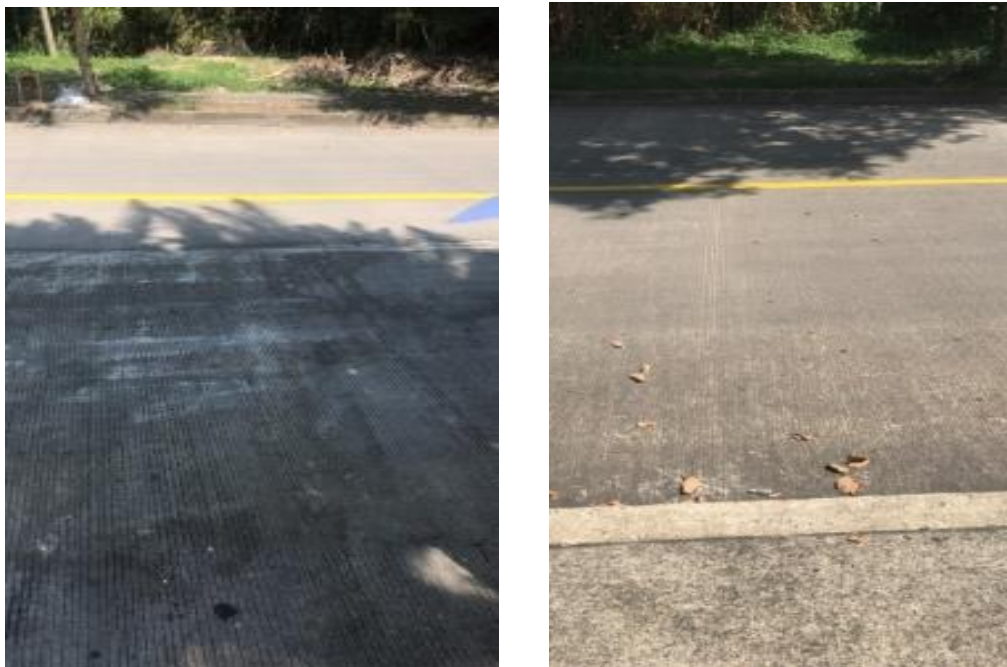
*Figura 40. Pulimento en tramo calle 99 entre carreras 16 y 18*

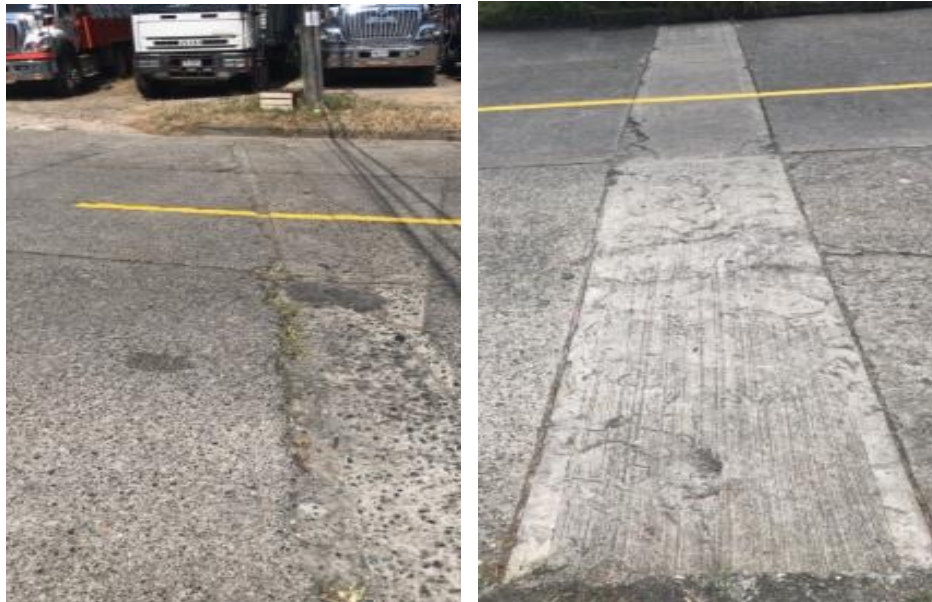
*Figura 41. Parches en tramo calle 97 entre carreras 16 y 18*

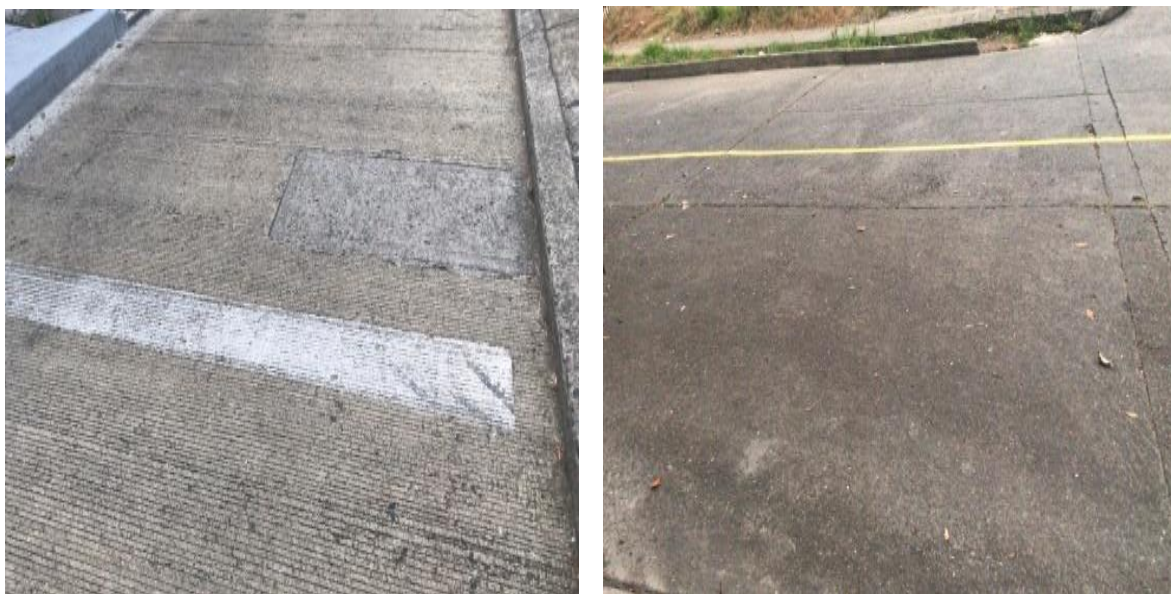
*Figura 42. Parches en tramo Cr 18 entre calles 97 y 99*

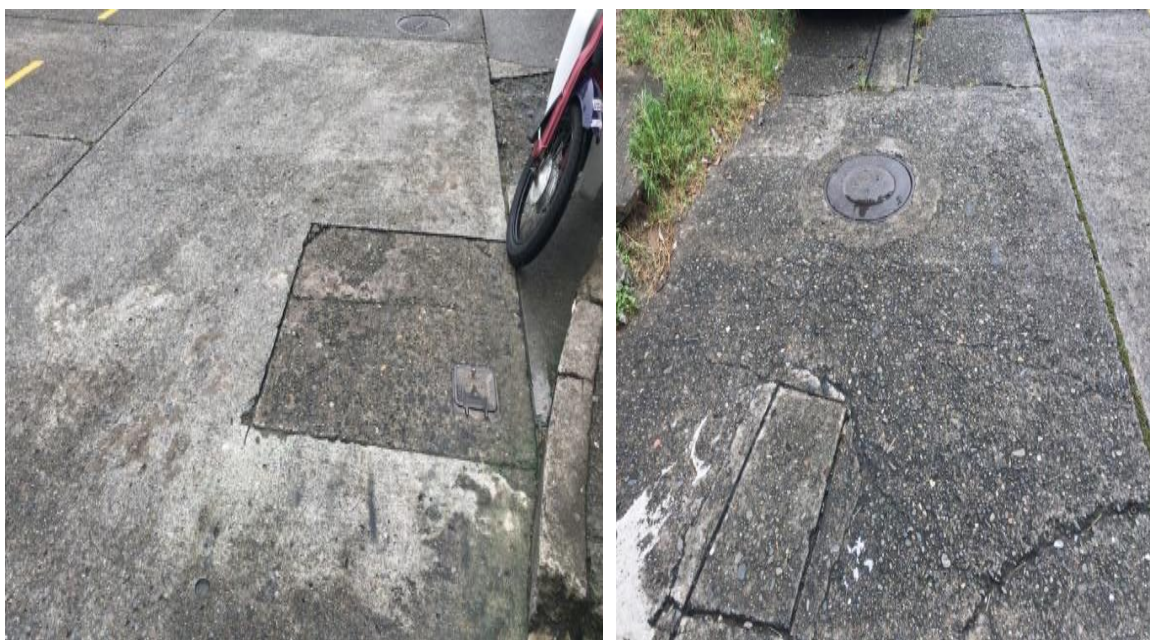
*Figura 43. Parches en tramo calle 99 entre carreras 16 y 18*

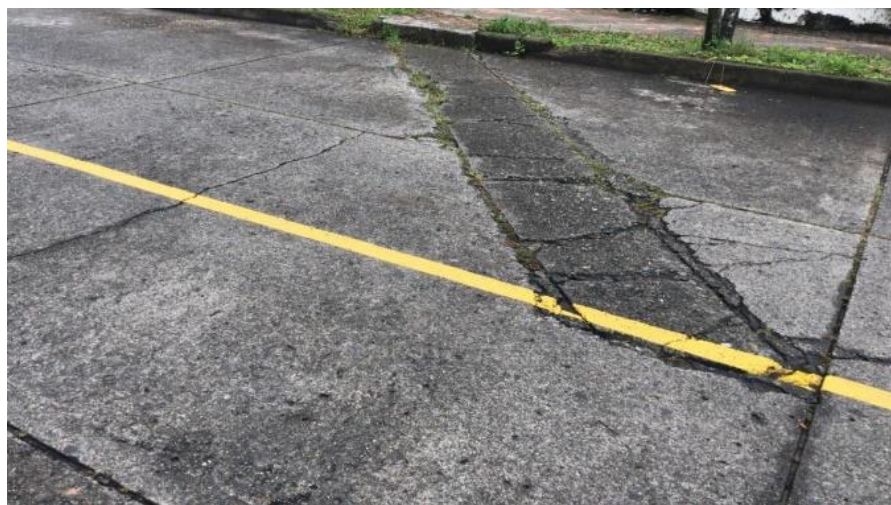
*Figura 44.* Parches en tramo calle 99 entre carreras 16 y 18

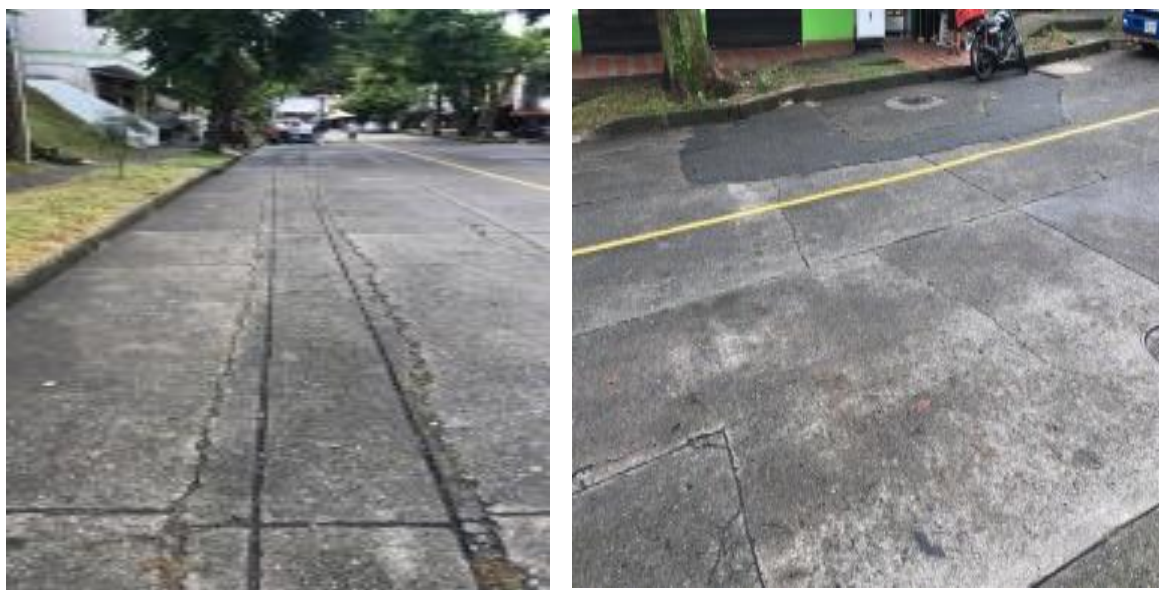
*Figura 45.* Parches en tramo calle 99 entre carreras 16 y 18

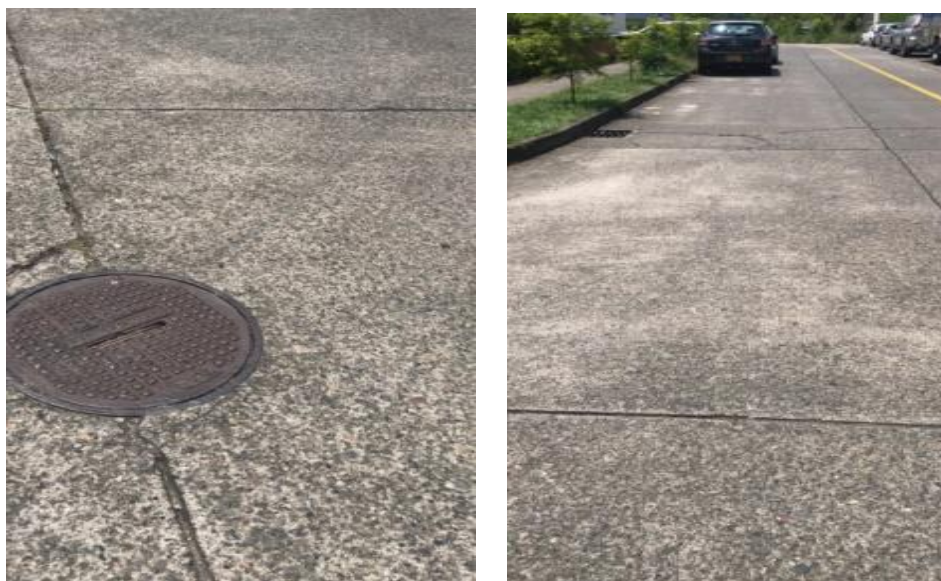
*Figura 46. Cabeza dura en tramo calle 97 entre carreras 16 y 18*

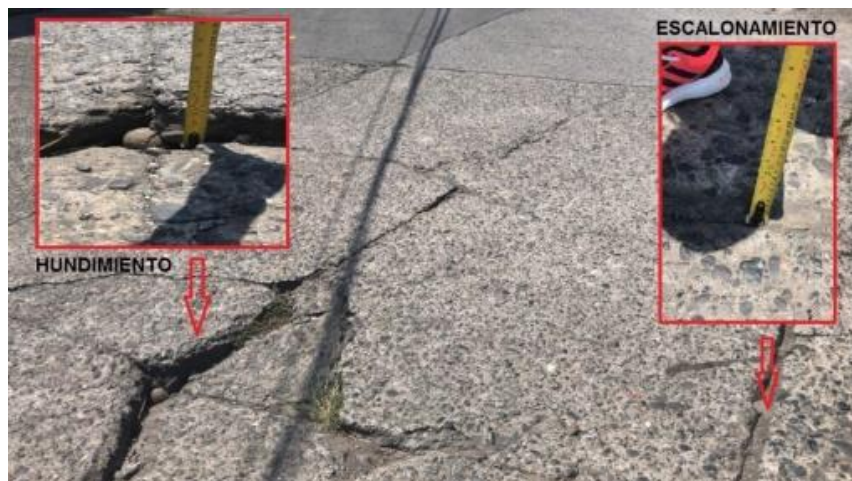
*Figura 47. Cabeza dura - Grietas en bloque o Fracturación múltiple – Hundimientos – Levantamiento localizado en tramo vial en tramo calle 97 entre carreras 16 y 18*

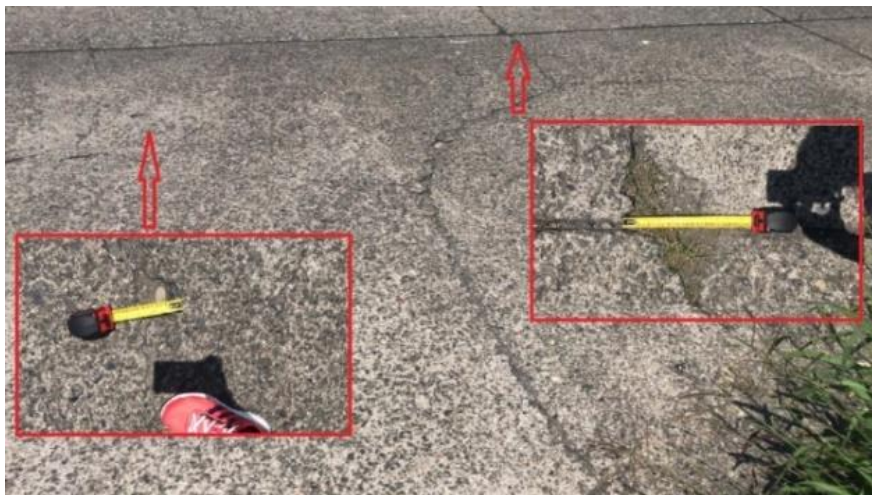
*Figura 48.* Grietas en bloque o Fracturación múltiple y Grieta en Esquina en tramo vial en tramo calle 97 entre carreras 16 y 18

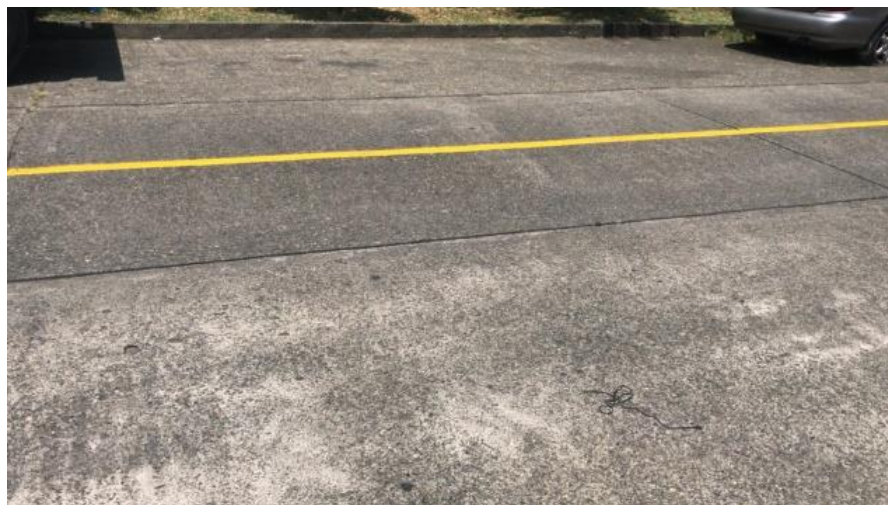
*Figura 49. Separación de Juntas (SJ) y Deterioro del Sello (DST) en tramo vial en tramo calle 97 entre carreras 16 y 18*
